GRACE VASO SCARICO PARETE GR002BI

Cod. **GR002BI**

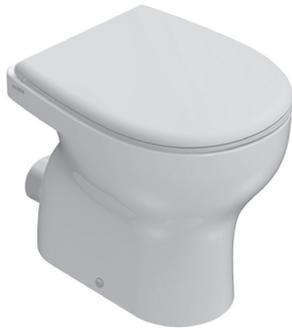
Vaso a terra 50.36 h41 cm. Scarico a parete. Installazione distanziata da parete.
Scarico 4 / 2,6 Lt. Completo di fissaggi. Peso 22 Kg

Scarico ottimizzato a
4 / 2,6 litri
